Thermografie Report

Firma: Hermann Hammerschmidt
 Prüfer: Hermann Hammerschmidt
 Datum/Zeit: 02.04.2008 14:39:11
 Problem: Wärmebild zum Erklären

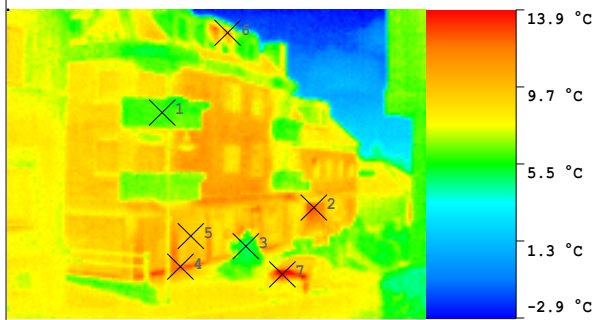
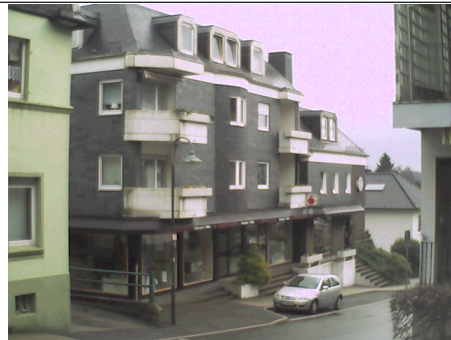
Thermogramm

#	Temp.	Kommentar
1	5.9 °C	Balkongeländer
2	12.5 °C	Heizraumfenster
3	4.7 °C	Flurfenster aufgeklappt
4	12.2 °C	Alu-Fensterrahmen Ladenf.
5	9.4 °C	Ladenfanster
6	10.4 °C	Baum
7	13.0 °C	Motorhaube PKW

Zulässige Höchsttemperatur:	Emissionsgrad: 0.94
Reflektierte Temperatur 25.0 °C	Entfernung:
Taupunkt: 9.3 td °C	Feuchte: 50.0 %
Umgebungstemperatur: 20.0 °C
